Hulpdocument 37: Steigers

De bedoeling van deze vereiste is ervoor te zorgen dat steigers op de juiste wijze worden opgebouwd en gebruikt.

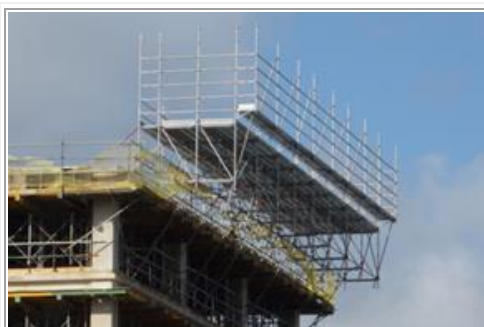
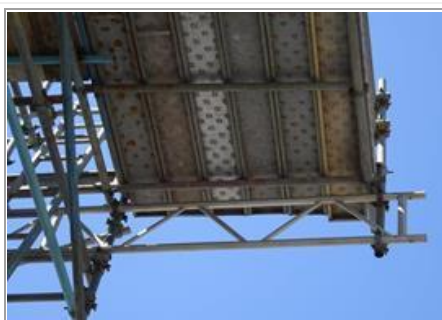
Voorbeeld van een vrijdragende (uitbouw) steiger

- Vrijdragende (uitbouw) steigers en overbruggingen worden vaak gebruikt wanneer de werklocatie erg hoog is of indien obstakels zich eronder bevinden.
- Ingezeilde steigers worden vaak gebruikt om werkzaamheden, werknemers en/of apparatuur tegen weersinvloeden te beschermen; bv. lassen en metselwerk.

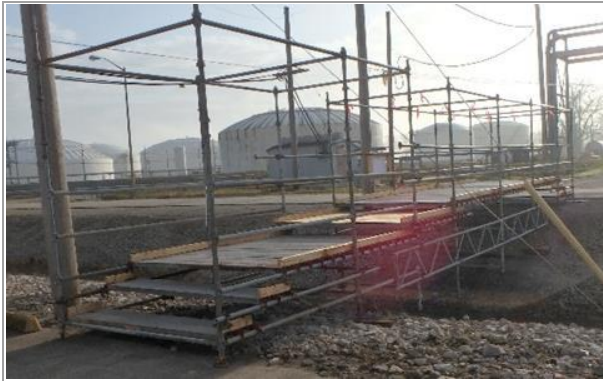
Steigerbrug met 7,5 m afstand tussen de verticale steunen

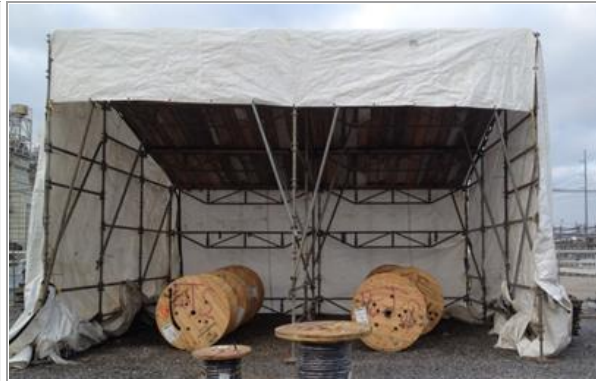
Voorbeeld van een ingezeilde tent
